Warszawa, 8 stycznia 2020 r.

PROTOKÓŁ Z KONTROLI

W dniu 03.01.2020 dokonano ponownej kontroli (po wykonanych naprawach) lokalu znajdującego się w Warszawie przy ul. Motorowej. Zleceniodawcy Pani

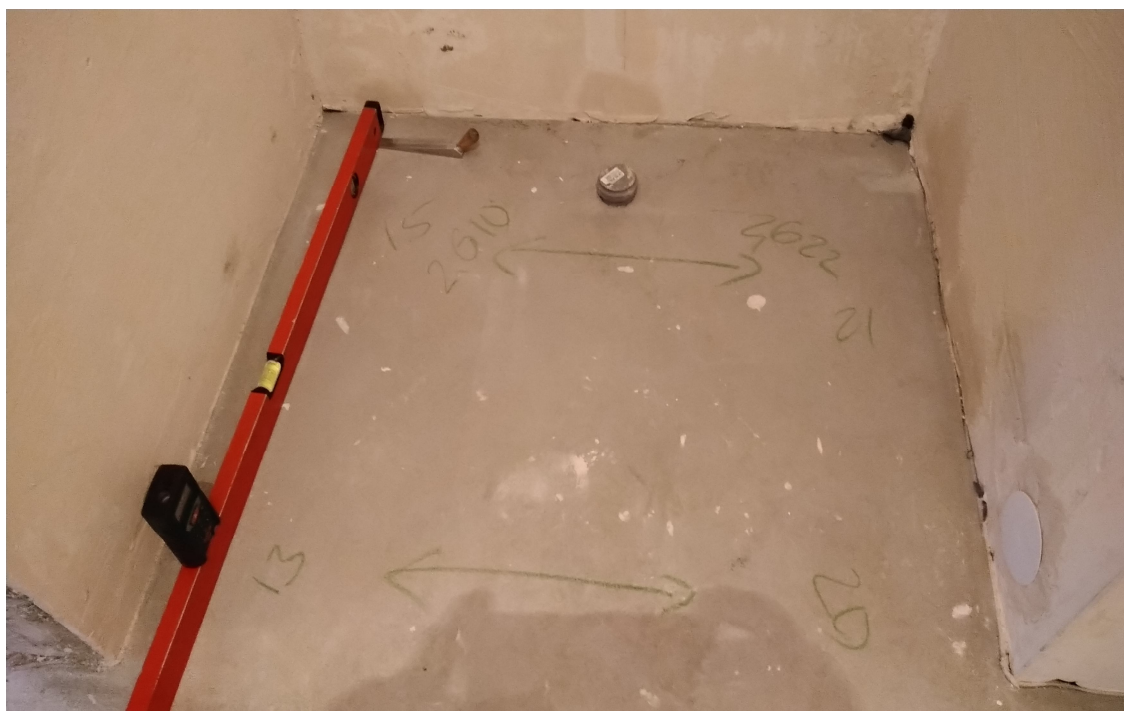
U/14401/2019 MK-97 Łazienka mniejsza, wnęka na prysznic – różnica poziomu 6mm na ok 1 m

Ponowne szczegółowe pomiary odchylenia w miejscu wykazały odchylenia od poziomu w granicach 7 mm/1m u wylotu wnęki, aż do 12 mm/1m przy ścianie w głębi wnęki. (załączono zdjęcie)

Największe uniesienie płaszczyzny sufitu pojawia się w prawym narożniku wnęki, przy szachcie. W pozostałej części pomieszczenia odchyłki płaszczyzny oscylują w granicach 8 mm, tak dużą różnicę poziomu trudno jest uzasadnić odchyleniem stropu żelbetowego na którym położono tynk gipsowy

Dodatkowo należy zwrócić uwagę na fakt, że właśnie w miejscu takim jak wnęka w łazience jak i w całej łazience, „przydatność wizualna” jest szczególnie zagrożona, a to ze względu na fakt, że przy układaniu płytek do sufitu odchylenie od poziomu zostanie dodatkowo podkreślone.
